Entstehungsgeschichte und Baubeschreibung

Bestandssicherung Tonröhrenbauwerke Ehemaliges KZ-Außenlager Kaufering VII
Auftraggeber: Stiftung Holocaustgedenkstätte e.V. Landsberg am Lech
Projektleitung: Manfred Deiler
Barthel & Maus, Beratende Ingenieure GmbH, München
Architekt Dipl.-Ing. Franz Hölzl, München

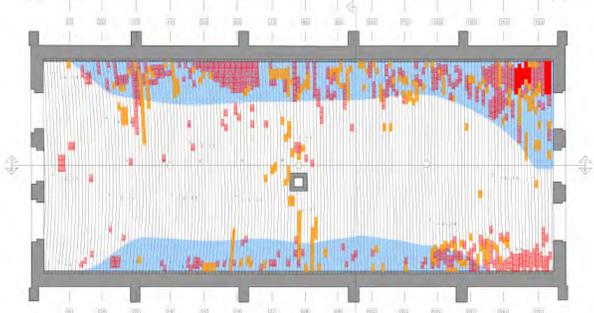
Schadensfassung Tonröhrenbauwerk 4
Abb. 08 Grundriss 23.09.2011

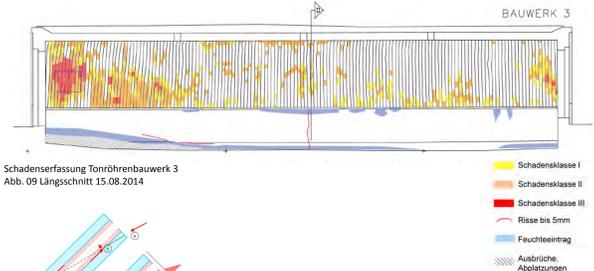
Schadensfassung Tonröhrenbauwerk 3
Abb. 09 Längsschnitt 15.08.2014

Die innenseitig vollständig sichtbare untere Schicht der Tonröhren besteht jeweils aus ca. 4.200 ineinandergesteckten Einzelröhren, die in ca. 155 Halbrundbögen aneinandergereiht sind. Bedingt durch den Feuchteintrag und mutwillige Beschädigungen sind die Einzelröhren je Bauwerk mit einem Anteil von ca. 10 bis über 50 Prozent teilgeschädigt. Lediglich in dem am meisten geschädigten Bauwerk 2 fehlen ca. 5 Prozent der Einzelröhren ganz. Dort bestanden auch Risschäden in den Schildwänden und an den Fundamenten sowie eine Betonplombe zur (unsachgemäßen) Reparatur einer Fehlstelle in einem Teilbereich im südöstlichen Bereich des Gewölbes.

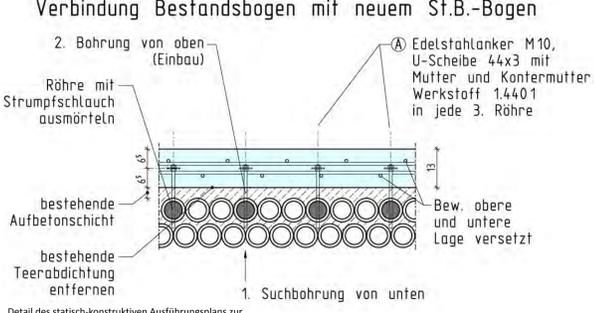
Detail des statisch-konstruktiven Ausführungsplans zur Ertüchtigung besonders geschädigter Gewölbeabschnitte
Abb. 15 Detailplan M-02a 12.02.2014

Die einsturzgefährdeten Bereiche der Tonröhrengeböle wurden mittels einer eigens für das Projekt entwickelten Spezialverdübelung mit der neuen, selbst tragenden Betonaufschale verbunden. Die Ausbildung dieser Spezialdübel wurde im Rahmen eines intensiven Planungs- und Bemusterungsprozesses vom Büro Barthel & Maus, Beratende Ingenieure GmbH in enger Zusammenarbeit mit dem Stück- und Putzrestaurator Thomas Salvator entwickelt und getestet. Sie besteht aus ca. 20 cm langen Gewindestangen, die einerseits in die äußere Tonröhrenlage eingetieft, andererseits nach oben über den bestehenden Glattnstrich des Tonröhrengeböles überstehend in der neuen Betonschale durch Beilagscheiben und Muttern verankert wurden. Für die Nachweisführung der Tragfähigkeit der Dübel wurden drei seitlich lagernde Tonröhren präpariert. Durch die LGA Nürnberg (TÜV Rheinland) wurden daran Ausziehveruche vorgenommen. Die Ergebnisse ergaben Bruchfestigkeiten von min. 180 kN und damit eine sechsfache Sicherheit.

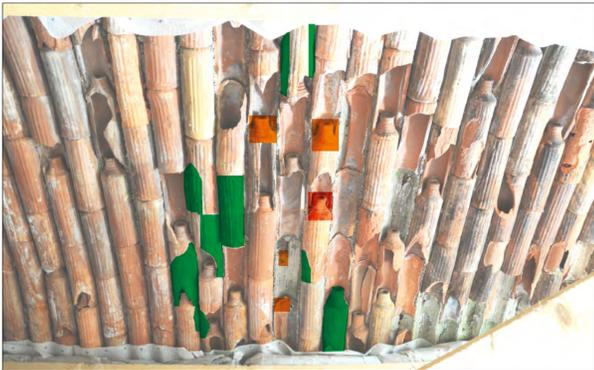
Tonröhrensicherung
Abb. 19 Restaurierungskonzept 31.03.2014

Die Herstellung der Öffnungen in den Tonröhren wurde mithilfe eigens angefertigter Bohrwerkzeuge erschütterungslos vorgenommen. Das in den hohlen Tonröhren befindliche untere Ende der Gewindestangen wurde dort mittels mit Injektionsmörtel verfüllten Ankerstrümpfen kraftschlüssig eingesetzt. Die Ankerstrümpfe verhinderten ein unkontrolliertes Abfließen des Injektionsmörtels innerhalb der Tonröhren. Die dadurch entstehenden kugelförmigen Injektionen erbrachten eine gute Lastverteilung aufgrund der großen Auflagerfläche an den Innenseiten der Tonröhren. Mit dieser Anbindungsmethode konnte eine im Innenraum vollständig unsichtbare Befestigung der gefährdeten Gewölbebereiche an die neuen außenliegenden Betonschalen erreicht werden.

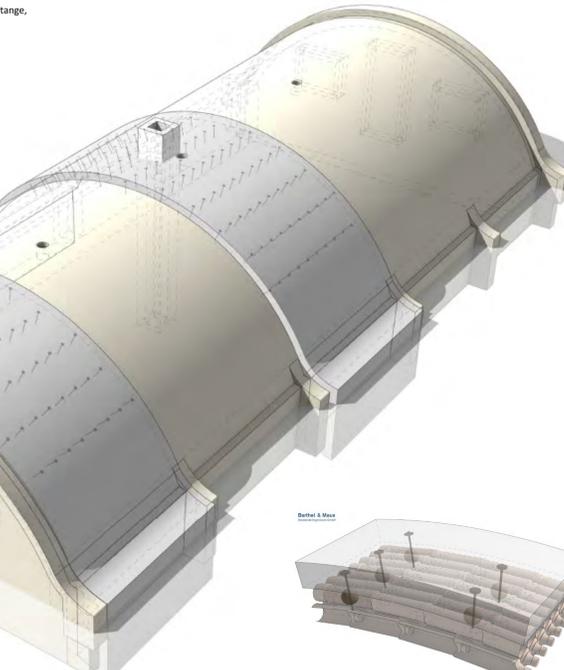
Tonröhrenbauwerk 4 mit Aufbetonschalen und Ankersicherung
Abb. 22 Isometrische Perspektive 11.03.2016 von außen

Zur statischen Sicherung der Gewölbe werden die rechnerisch anzusetzenden Lasten aus Erdüberdeckung und Schnee künftig mithilfe einer neu konzipierten, ergänzenden und hinsichtlich der Materialität mit dem Bestand harmonisierenden Betonschale abgetragen. Diese ist auf der Außenseite der Bauwerke aufgebracht und somit unsichtbar unter der Erdüberdeckung angeordnet.

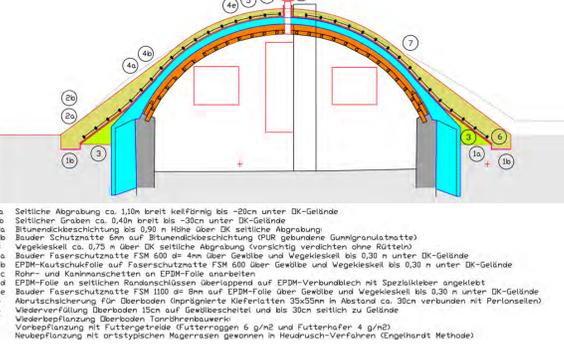
Gewölbeabdichtung und Wiederverfüllung mit Rutschsicherung
Abb. 29 Maßnahmenplan 02.02.2015

Zur neuen Bauwerksabdichtung wurde eine ganzflächig vorkonfektionierte Kautschukfolie (EPDM) verwendet, die in einem Stück über die instandgesetzten Geböle gezogen wurden und die nur an den strinseitigen Schildbögen mit dort aufgeschraubten Randblechen fest verschweißt ist. Zum beidseitigen Schutz der Kautschukfolie wurden unter und über derselben Faserschutzmatten verlegt. Um Oberflächenwasser von den seitlichen Fundamenten fernzuhalten wurde die Dichtfolie seitlich ca. 1 m über die Gebölekämpfer hinaus verlängert und auf einer keilförmigen Lage aus vorsichtig verdichtetem Wegeskiel aufgelagert.

Für die Wiederverfüllung wurde ortstypisches Boden- und Wiederbepflanzungsmaterial besorgt und verwendet. Als Rutschsicherung für die Aufbringung des neuen Bodenmaterials auf dem neu abgedichteten Gewölbe wurden druckimpregnierte Kiefernmaten zur Ankerung in Perlonseile eingeflochten und über die Gewölbeschale gelegt. Eine feste Verbindung der Rutschsicherung mit dem Bauwerk war dadurch nicht erforderlich; damit konnten Durchdringungspunkte in der Dichtfolie vermieden werden.
