## Die Konservierung der Tonröhrenbaracken des KZ-Außenlagers „Kaufering VII“ bei Landsberg am Lech

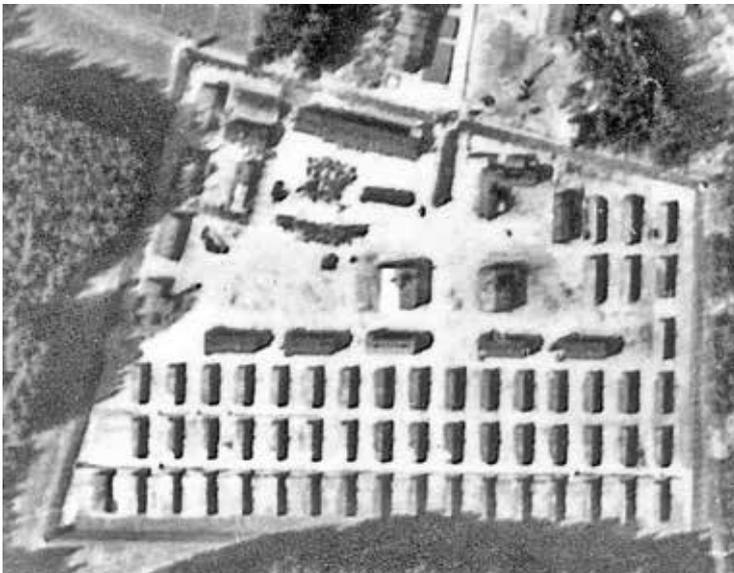
Das KZ-Außenlager „Kaufering VII“ auf einem Luftbild von 1945 (Foto: Archiv Manfred Deiler)

Das Außenlager „Kaufering VII“ befindet sich knapp drei Kilometer südwestlich von Landsberg. Ein Luftbild der Alliierten zeigt das Lager 1945: Auf

einer Fläche von ca. 30 000 Quadratmetern in Form eines unregelmäßigen Vierecks erkennt man 55 langgestreckte Gebäude mit Satteldächern in Nord-Süd-Ausrichtung; dabei handelt es sich um Erdhütten, überdachte Gruben, in denen der überwiegende Teil der Häftlinge untergebracht war. Diese Erdhütten sind heute nur zum Teil noch als unscheinbare Senken im Gelände wahrnehmbar.

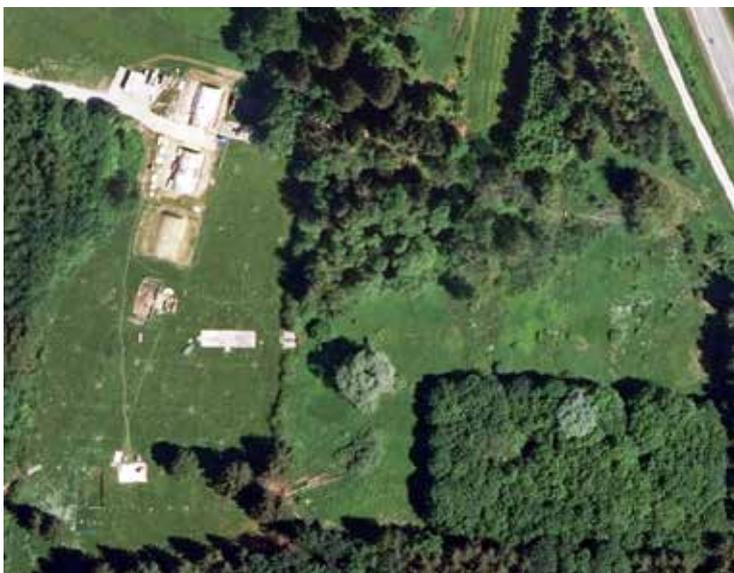
Das Lagergelände auf einem Luftbild von 2015 (Foto: BLfD, FIS)

Nahezu vollständig erhalten haben sich, was ein Vergleich mit einem Luftbild von 2015 zeigt, drei von sechs Baracken auf der westlichen Lagerseite, die als Tonröhrengewölbe errichtet wurden, eine schon in der Antike bekannte Bauweise, die als Weiterentwicklung auf einem französischen Patent der 1940er Jahre basiert. Die Tonröhren für „Kaufering VII“ wurden auch in Frankreich produziert und wohl von den Truppen der mit Verteidigungs- und Rüstungsbauten betrauten, dem Reichsministerium für Bewaffnung und Munition unterstellten „Organisation Todt“ beschafft. Die Konstruktion der 13,50 m langen, 6,10 m breiten und im Scheitel 2,80 m hohen Baracken verdeutlicht eines der drei eingestürzten Gewölbe: Die Tonröhren laufen auf einer Seite konisch zu, sodass sie ineinandergesteckt werden können; in ein betoniertes Fundament sind gegeneinander versetzt zwei Reihen von Tonröhren eingelassen, die als Bogenanfänger dienen; die beiden darauf ruhenden Röhrenschalen sind miteinander vermörtelt und außen mit Mörtel bedeckt; darüber liegen eine Teerabdichtung und eine bewachsene Erdschicht. Die gemauerten Schildwände der Baracken besitzen jeweils eine Tür und zwei Fenster. Von der Ausstattung der Baracken haben sich nur wenige Fragmente von Tür- und Fensterrahmen erhalten, Kamine sowie Teile der Elektroinstallation.

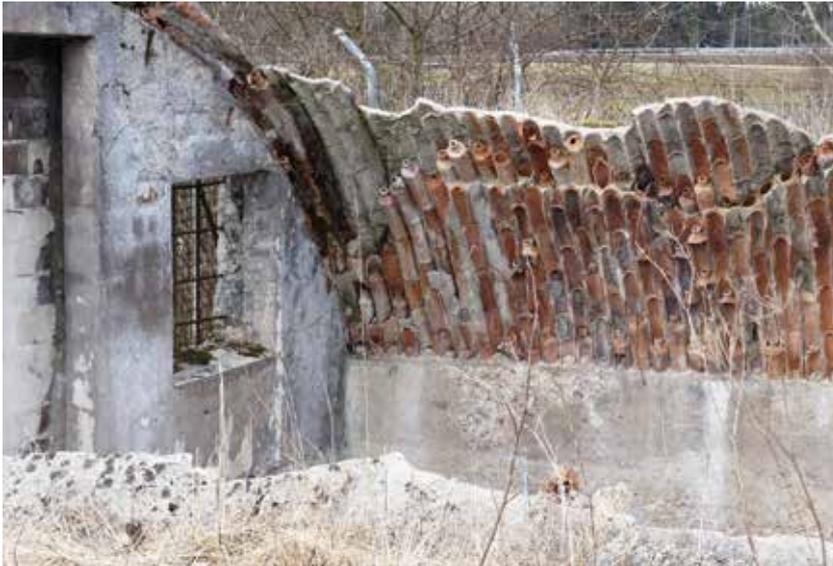
Die Ruine eines der Tonröhrenbauwerke; deren Bauweise wird hier ersichtlich  
(Foto: BLfD, Bernd Vollmar)

Der Zustand der drei noch intakten Baracken war schlecht: Schäden im Sockel- bzw. Kämpferbereich der Gewölbe durch Feuchtigkeit in der Erdüberdeckung, Substanzverluste durch Vandalismus, Verformungen der Röhrenbögen sowie Risse in den einzelnen Tonröhren führten dazu, dass die Tragfähigkeit der Konstruktionen gefährdet war.

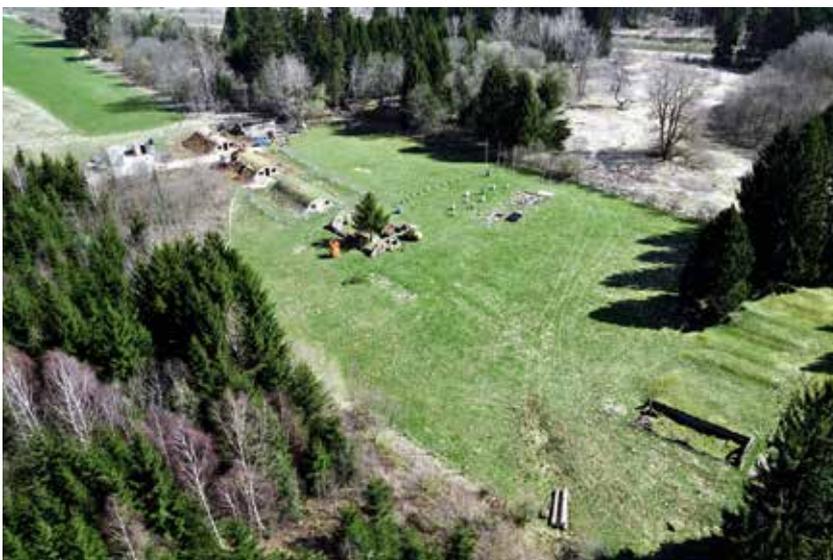
Die Tonröhrenbauwerke zu Beginn der Maßnahme; rechts im Bild sind die Reste der Erdhütten zu erkennen (Foto: Roman Wölk)

Das Konzept sah vor, nach einer Abnahme der Erdüberdeckung die Gewölbe mit einer außen liegenden, neu fundamentierten Betonschale statisch- konstruktiv zu stabilisieren. Zur statischen Verbindung der mehrschichtigen Tonröhrenschalen des Bestandes mit der neuen äußeren, selbsttragenden Betonschale wurde ein System entwickelt, das ingenieurtechnische Kenntnisse mit stückrestauratorischen Erfahrungen verknüpfte. Über exakt justierte Bohrungen von außen brachte man in

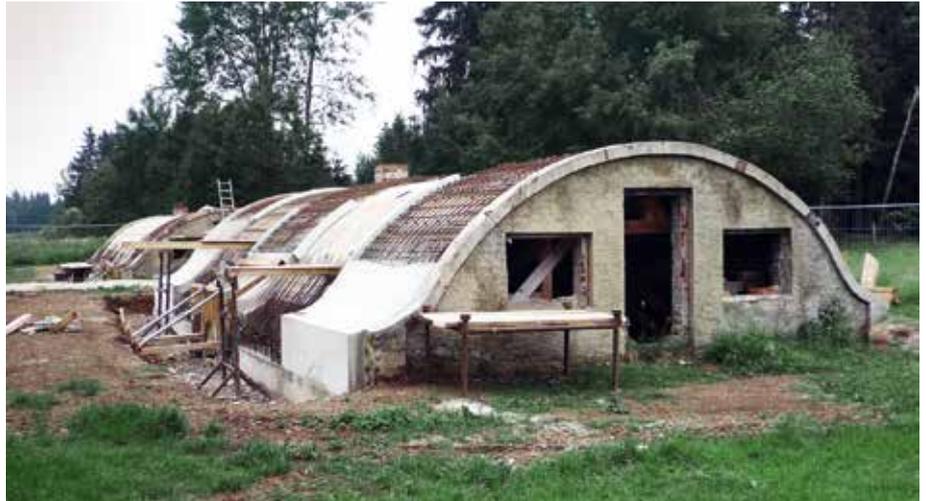
Zwei der erhaltenen Tonröhrenbauwerke im Zwischenzustand während der Aufbetonierung der neuen Betonhülle (Foto: Franz Hölzl, München)

Bruchstücke einzelner Tonröhren steinrestauratorisch wieder befestigt. Nach der Abdichtung der neuen Betonschale wurde die Erdaabdeckung wieder aufgebracht und die Bepflanzung zugunsten der Erhaltung des Erscheinungsbildes mit ortstypischem Magerrasen rekonstruiert.

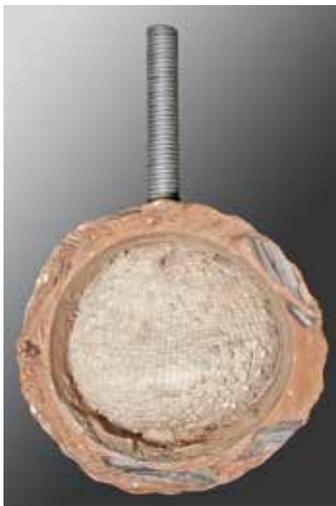
Querschnitt durch eine Tonröhre mit gefülltem „Ankerstrumpf“ zur Veranschaulichung des Dübel-systems (Foto: Thomas Salveter)

die Tonröhren Edelstahldübel ein. Um zu hohe Punktlasten an den Tonröhren zu verhindern, mussten diese im Bereich der Dübel eine hohlraumschließende Verstärkung erhalten; zur Vermeidung einer vollständigen Verfüllung der Tonröhren mit unabsehbaren Folgen durch ausfließendes Mörtelmaterial erfolgte eine örtliche Begrenzung durch die Einbringung von sogenannten Ankerstrümpfen (dehnungsfähige Stoffnetze), die über Schläuche mit dünnflüssigem Mörtel kugelförmig verfüllt wurden. Nach dessen Aushärtung waren die Tonröhren punktförmig mit der neuen Betonschale kraftschlüssig verbunden. Je nach Schadensumfang der drei Tonröhrenbauwerke mussten jeweils zwischen 180 und 500 Stück dieser Sicherungsdübel eingebaut werden. An den Gewölben wurden schließlich lockere oder lose

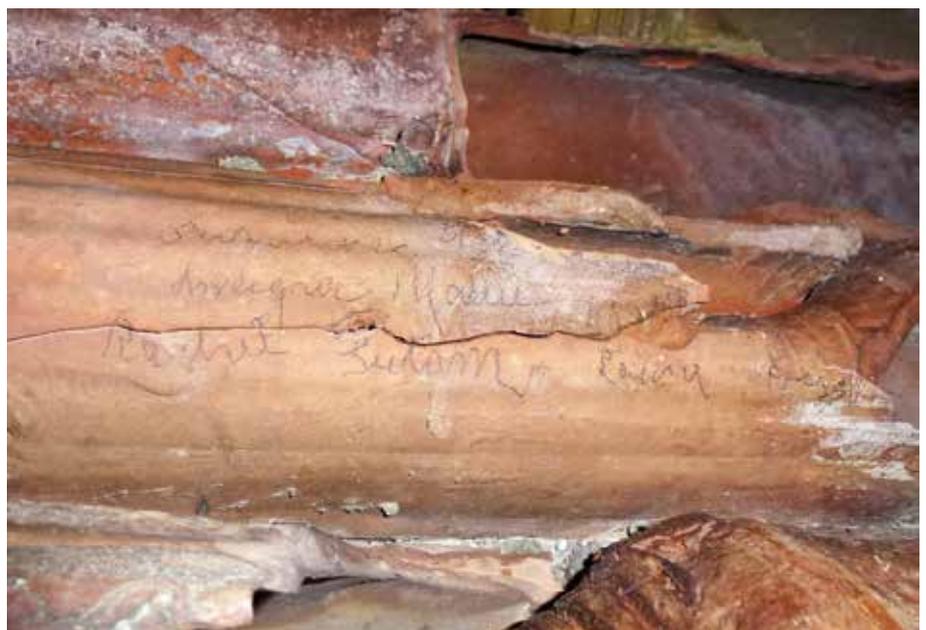
fanden archäologische Grabungen statt, die Tonröhrenbauwerke wurden aufgemessen und ein großer Teil der ca. 53 000 Tonröhren kartiert. Die Ergebnisse dieser Arbeiten waren genaue Kenntnisse über die Bauweise der Baracken und deren Zustand – sowie vier Namen: Suzanne Gaon, Allegra Mallel, Rachel Sulam und Laura Hasson, vier Jüdinnen, die zur Zwangsarbeit in „Kaufering VII“ untergebracht waren, haben mit Bleistift auf einer der Tonröhren ihre Namen hinterlassen. Wie ein Abgleich mit den Häftlingskarteikarten ergab, stammen alle vier aus Rhodos und wurden nach der

Tonröhre mit den Namen der vier Frauen (Foto: BLfD, Bernd Vollmar)

tiken, Karteikarten o. ä.) für immer verloren. Die jetzt durchgeführte Maßnahme jedoch, die von der Sicherung der Statik bis hin zur Sicherung jeder einzelnen Tonröhre die Substanz der Baracken von der Makro- bis in die Mikrostruktur für die nächsten Jahrzehnte konserviert, gewährleistet, dass die Namen der vier Frauen und damit die Frauen selbst und deren Schicksale verortet und erinnert werden können.
